# > Synthèse Dossier de Diagnostic Technique

Réf. : DIA-BLN1-1710-031

Propriétaire : ██████████  
Adresse du bien : 16, rue du Château , 02130 FERÉ EN TARDENOIS  
Nature du bien : Maison individuelle, en mauvais état  
Localisation du bien : Sans objet  
Numéro de lot : Sans objet  
Date du permis de construire : Avant 1949

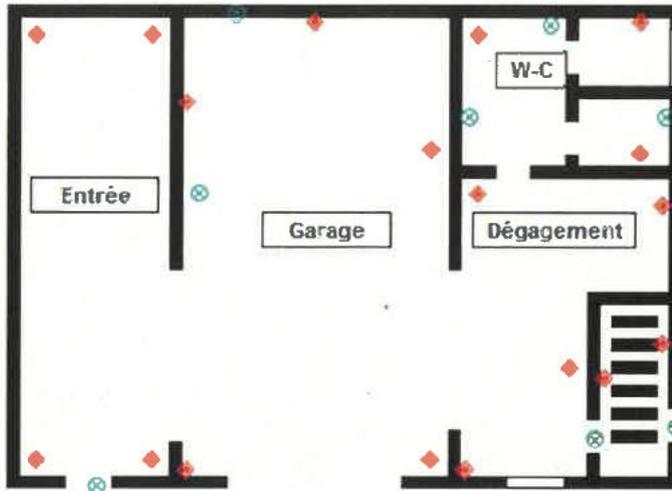
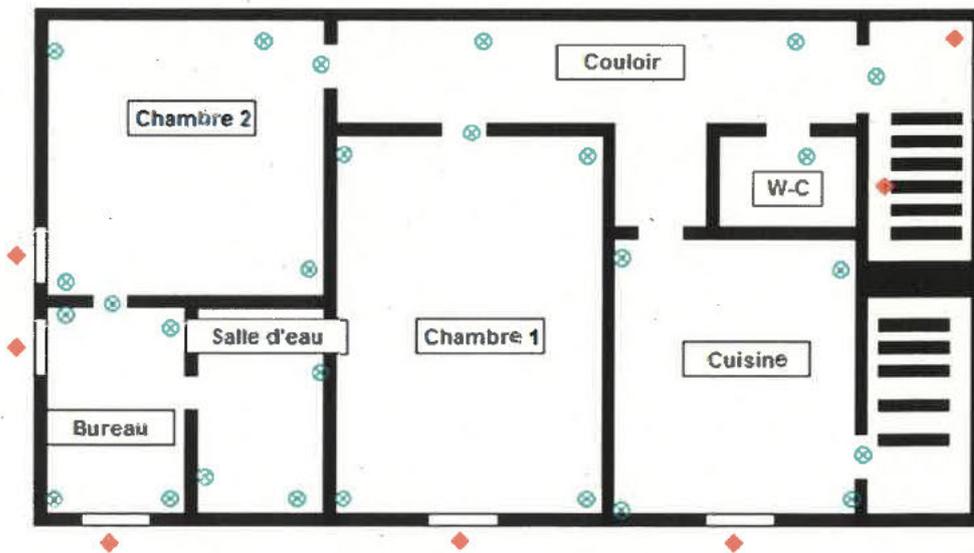
## 16. Schéma du constat de risque d'exposition au plomb

- ⊗ Présence de plomb revêtement non dégradé
- ◆ Présence de plomb revêtement dégradé (accessibilité au plomb)

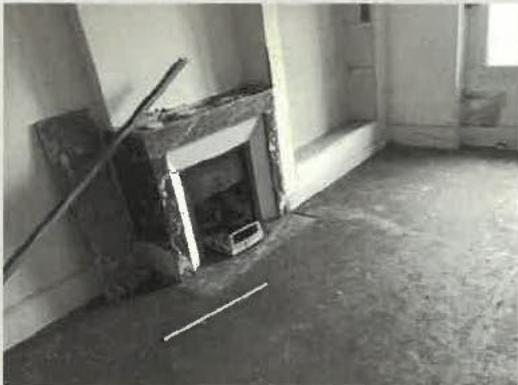
<p>Chambre 1 ; mauvais état</p>

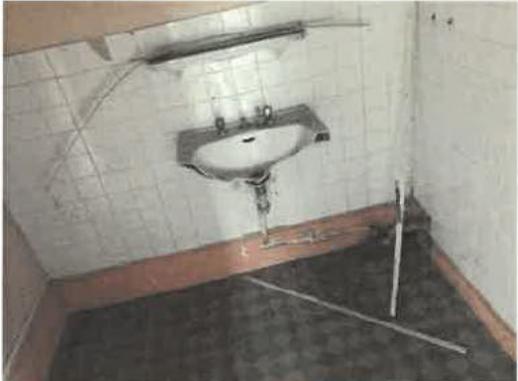
<p>Salle de bains ; état détruit</p>

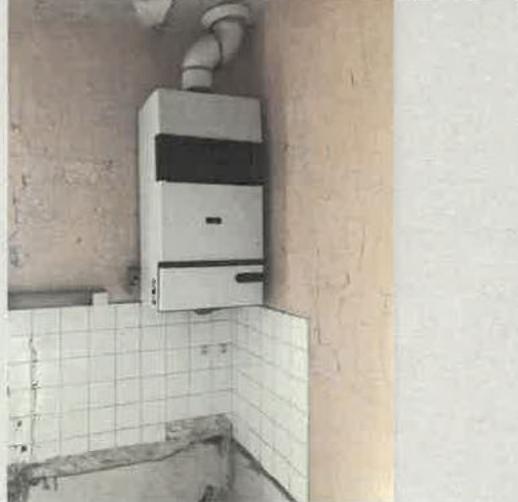
<p>Chauffe- eau gaz ; Plus d'alimentation, l'arrivée de gaz et les sorties d'eaux : volés</p>

l'absence d'installation intérieure au gaz au sens de l'article 2 de l'arrêté du 2 août 1977 et au sens de la norme XP P45-500. Reste un chauffeau sans aucune alimentation et arrivée de gaz

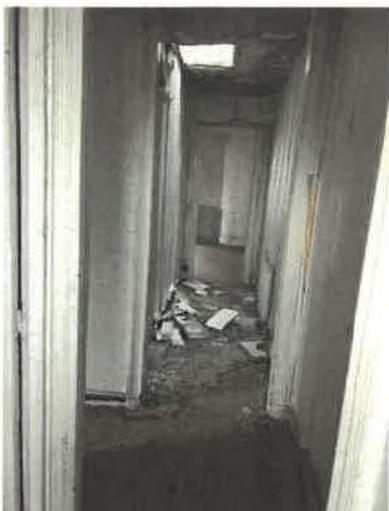
Couloir : Mauvais état

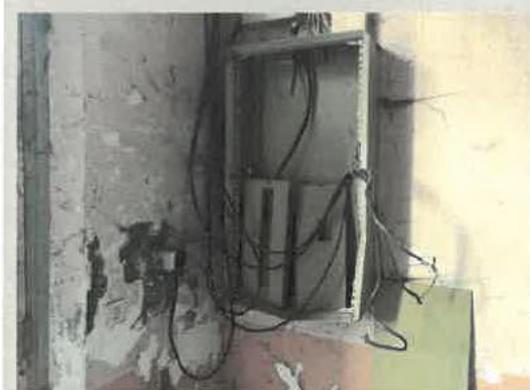
Armoire électrique : Tout a disparu ; Volé  
Plus d'arrivée d'électricité

*Le bien faisant l'objet de la mission entre dans le cadre des exclusions de réalisation d'un diagnostic de l'état des installations intérieures d'électricités*  
*Conformément à la norme FD-C 16-600 version juin 2015, le champ d'application du diagnostic porte sur l'ensemble de l'installation d'électricité privative **des immeubles à usages d'habitation** située en aval de l'appareil général de commande et de protection de cette installation. **Tout le système électrique a disparue ou volé.***
