Dossier N° 2024-07-24-0797

# Dossier de Diagnostic Technique

## Vente

Adresse de l'immeuble  
**16, ROUTE DU CHATEAU**

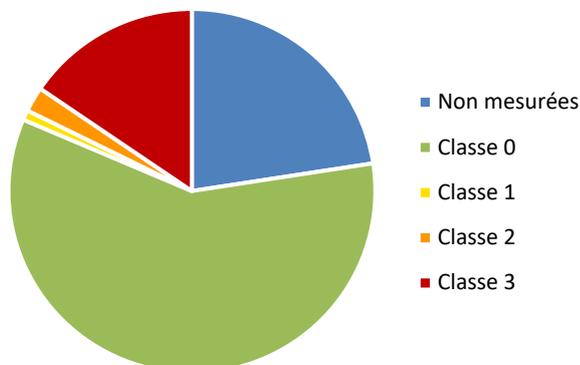
## Répartition des unités de diagnostic

Une unité de diagnostic (UD) correspond à un ou plusieurs éléments de construction ayant même substrat et même historique en matière de construction et de revêtement.

Le classement des unités de diagnostic est lié à la concentration en plomb et à la nature de la dégradation (voir ci-après § « Méthodologie employée ») :

- ▶ Non mesurées : Mesure impossible (ex : Hauteur > 3 m) ou Mesure inutile (ex : Matériau récent)
- ▶ Classe 0 : < 1 mg/cm<sup>2</sup>
- ▶ Classe 1 : ≥ 1 mg/cm<sup>2</sup> + Non dégradé (ND) ou non visible (NV)
- ▶ Classe 2 : ≥ 1 mg/cm<sup>2</sup> + État d'usage (EU)
- ▶ Classe 3 : ≥ 1 mg/cm<sup>2</sup> + Dégradé (D)

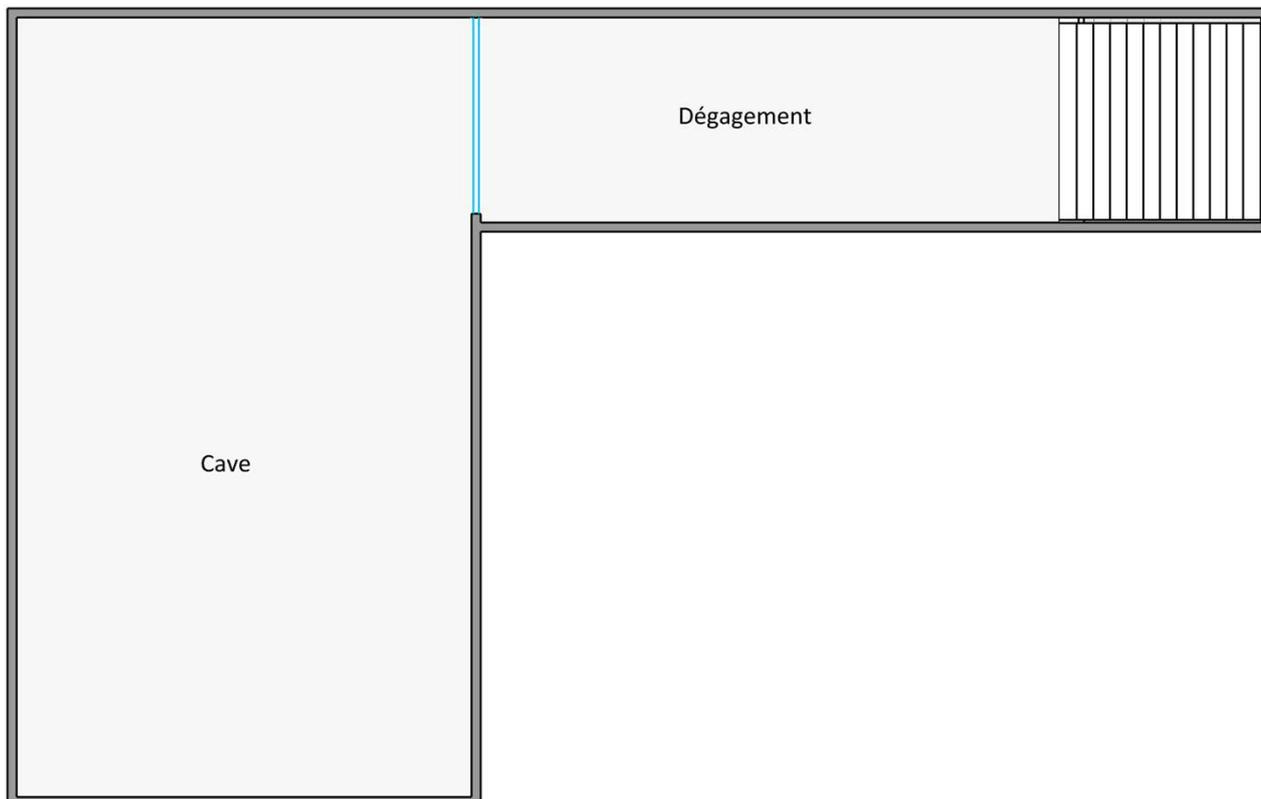
<b>PLANCHE DE REPERAGE USUEL</b>			<i>Adresse de l'immeuble:</i> 16, ROUTE DU CHATEAU 02130 FERRE EN TARDENOIS	
<i>N° dossier:</i> 2024-07-24-0797				
<i>N° planche:</i> 1/6	<i>Version:</i> 1	<i>Type:</i> Croquis		
<i>Origine du plan:</i> Cabinet de diagnostic			<i>Bâtiment – Niveau:</i> Maison principale 2 - Sous-sol

Document sans échelle remis à titre indicatif

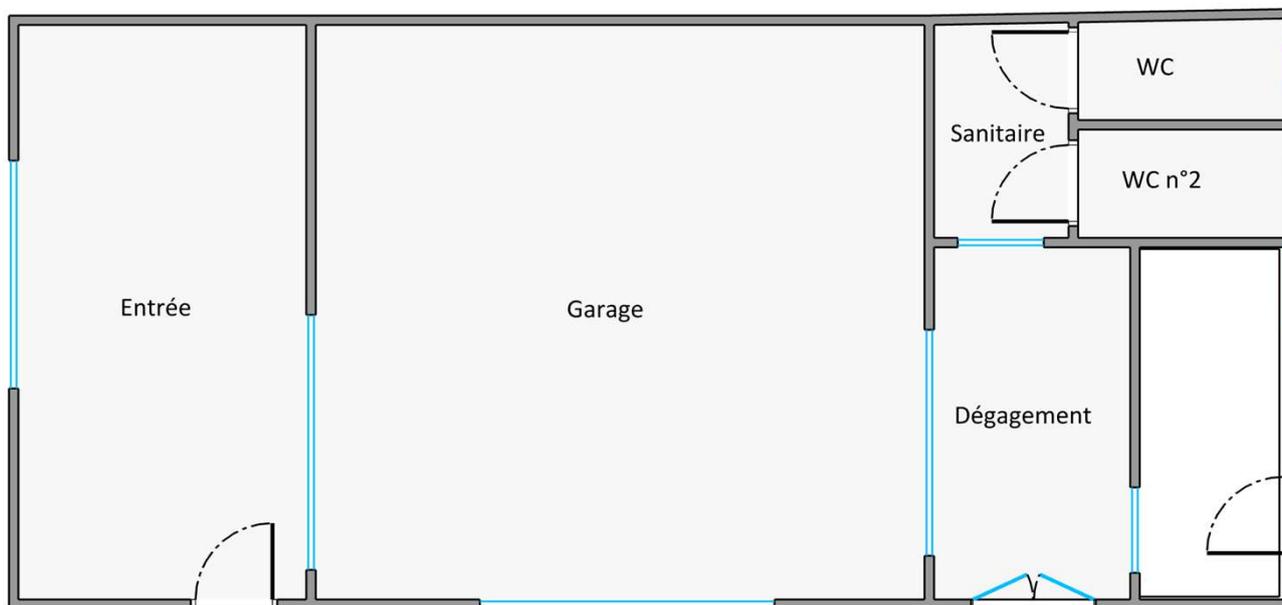
<b>PLANCHE DE REPERAGE USUEL</b>			<i>Adresse de l'immeuble:</i> 16, ROUTE DU CHATEAU 02130 FERRE EN TARDENOIS	
<i>N° dossier:</i> 2024-07-24-0797				
<i>N° planche:</i> 2/6	<i>Version:</i> 1	<i>Type:</i> Croquis		
<i>Origine du plan:</i> Cabinet de diagnostic			<i>Bâtiment – Niveau:</i> Maison principale - Rez-de-chaussée

Document sans échelle remis à titre indicatif

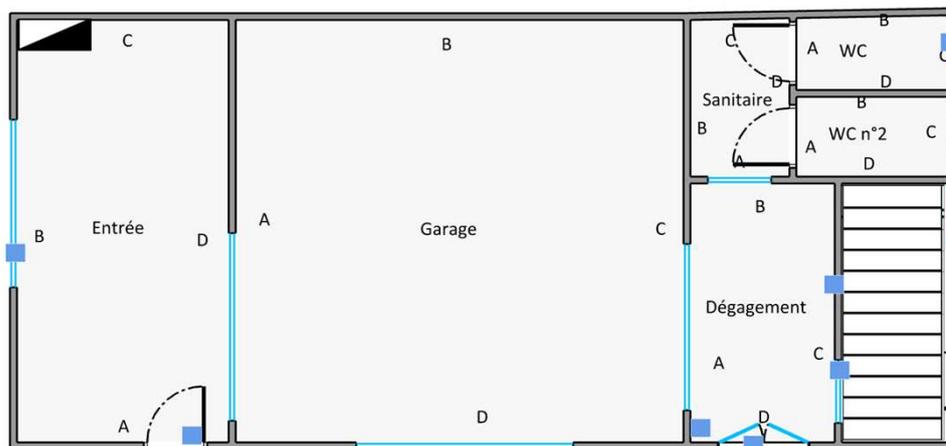
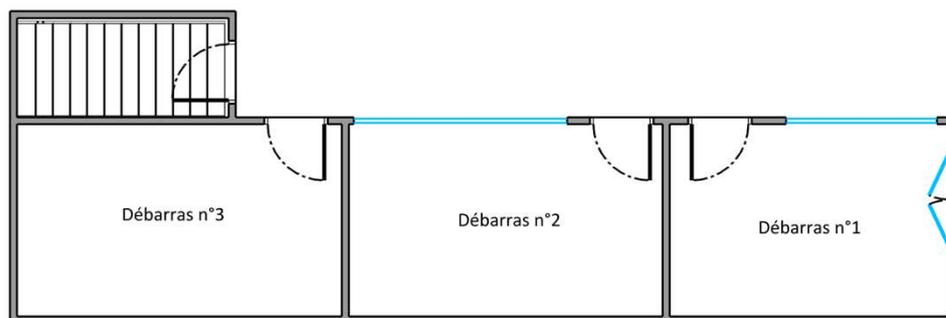
<b>PLANCHE DE REPERAGE USUEL</b>			<i>Adresse de l'immeuble:</i>	16, ROUTE DU CHATEAU 02130 FERRE EN TARDENOIS
<i>N° dossier:</i> 2024-07-24-0797				
<i>N° planche:</i> 3/6	<i>Version:</i> 1	<i>Type:</i> Croquis		
<i>Origine du plan:</i> Cabinet de diagnostic			<i>Bâtiment – Niveau:</i>	Maison principale 2 - Rez-de-chaussée

Document sans échelle remis à titre indicatif

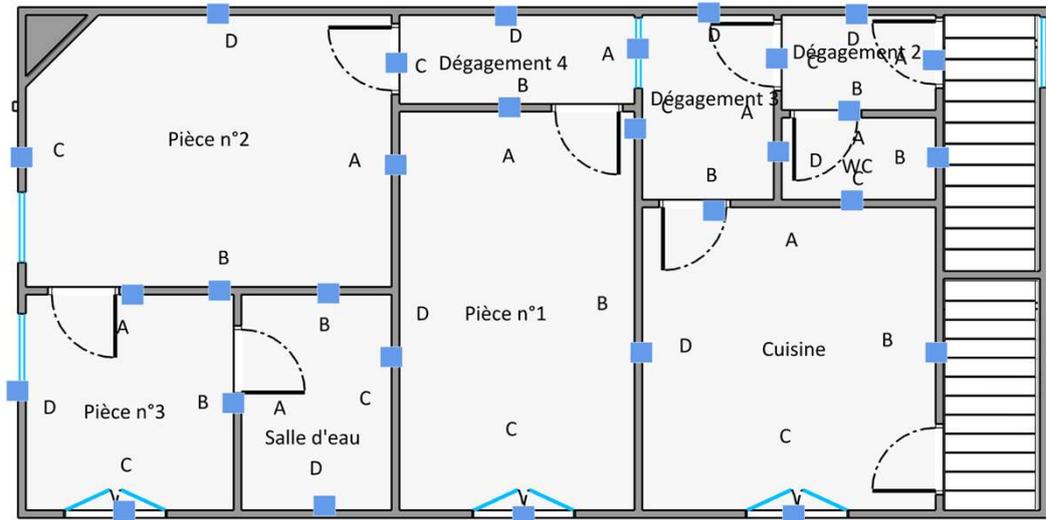
<b>PLANCHE DE REPERAGE USUEL</b>			<i>Adresse de l'immeuble:</i> 16, ROUTE DU CHATEAU 02130 FERRE EN TARDENOIS	
<i>N° dossier:</i> 2024-07-24-0797				
<i>N° planche:</i> 4/6	<i>Version:</i> 1	<i>Type:</i> Croquis		
<i>Origine du plan:</i> Cabinet de diagnostic			<i>Bâtiment – Niveau:</i> Maison principale 2 - 1er étage

Document sans échelle remis à titre indicatif

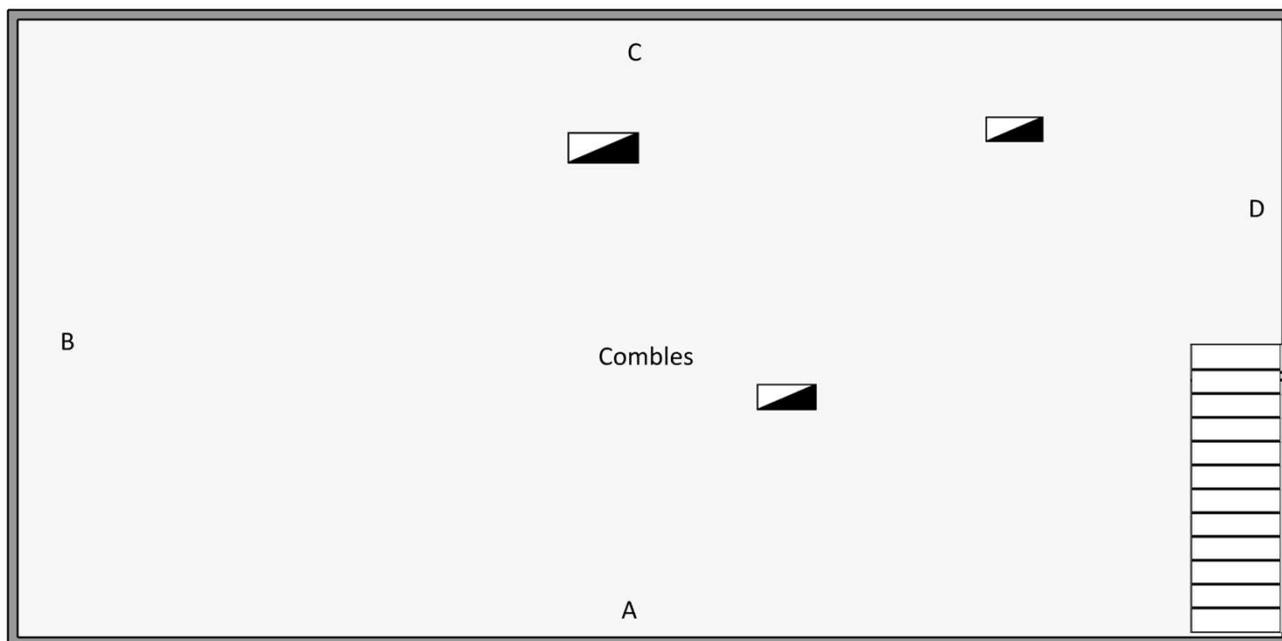
<b>PLANCHE DE REPERAGE USUEL</b>			<i>Adresse de l'immeuble:</i> 16, ROUTE DU CHATEAU 02130 FERRE EN TARDENOIS	
<i>N° dossier:</i> 2024-07-24-0797				
<i>N° planche:</i> 5/6	<i>Version:</i> 1	<i>Type:</i> Croquis		
<i>Origine du plan:</i> Cabinet de diagnostic			<i>Bâtiment – Niveau:</i> Maison principale 2 - 2ème étage

Document sans échelle remis à titre indicatif

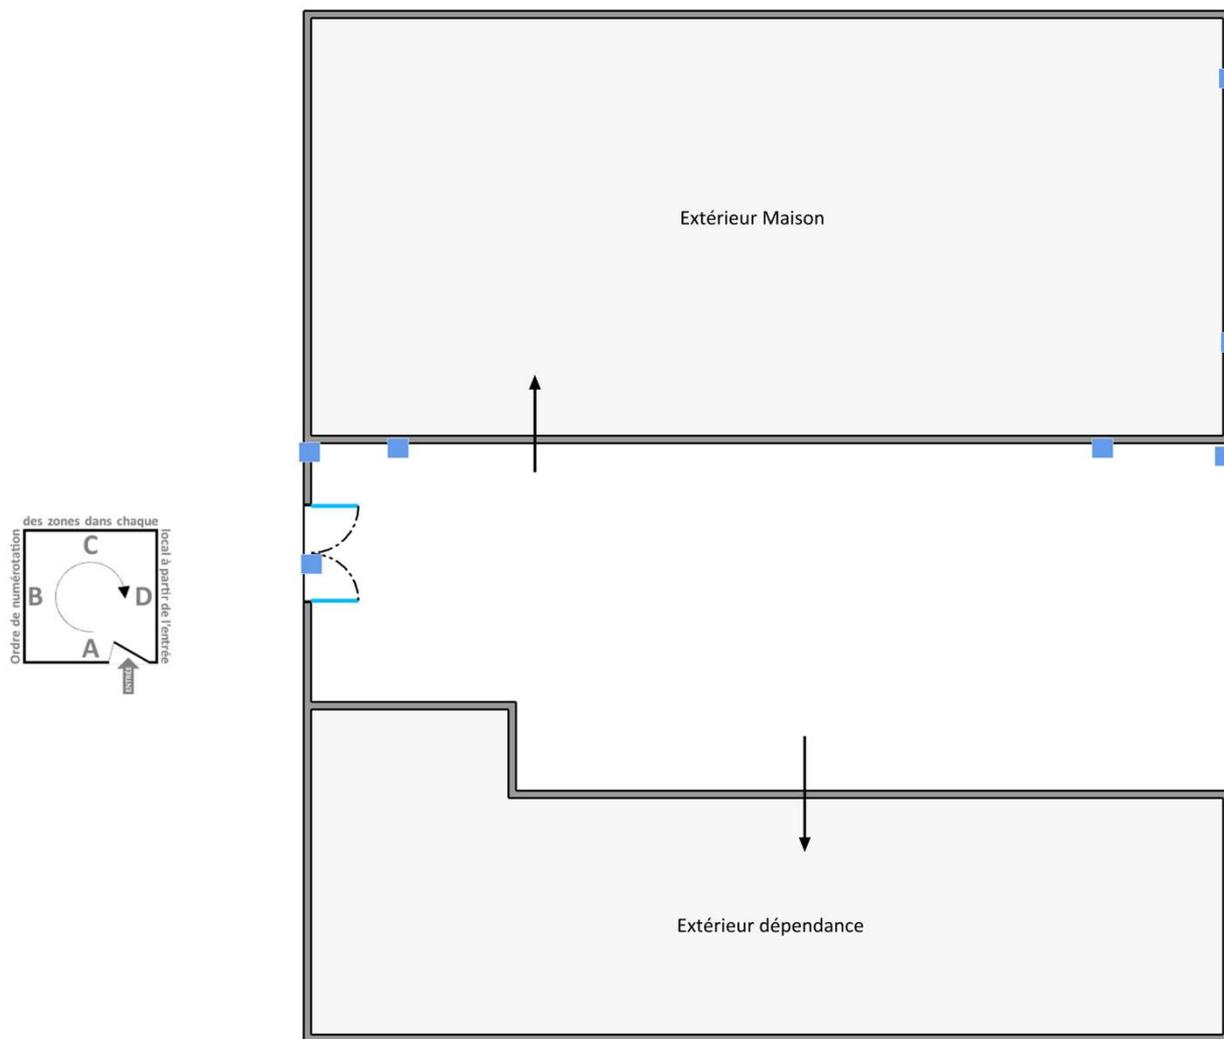
<b>PLANCHE DE REPERAGE USUEL</b>			<i>Adresse de l'immeuble:</i>	16, ROUTE DU CHATEAU 02130 FERRE EN TARDENOIS
<i>N° dossier:</i> 2024-07-24-0797				
<i>N° planche:</i> 6/6	<i>Version:</i> 1	<i>Type:</i> Croquis		
<i>Origine du plan:</i> Cabinet de diagnostic			<i>Bâtiment – Niveau:</i>	Maison principale 2 - Extérieur

Document sans échelle remis à titre indicatif
